# 建设项目竣工环境保护验收调查报告

项目名称：丰顺县梅丰水电站B厂

编制单位：梅州市绿邦环保科技有限公司

二零一八年九月

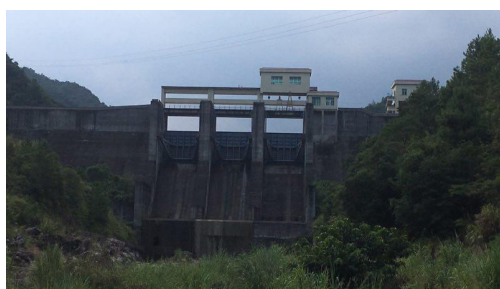
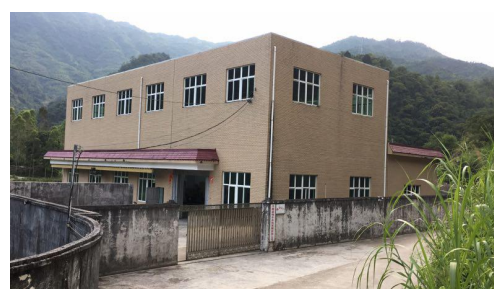
图1 A 厂主要建筑物情况图

A 厂大坝

A 厂站房

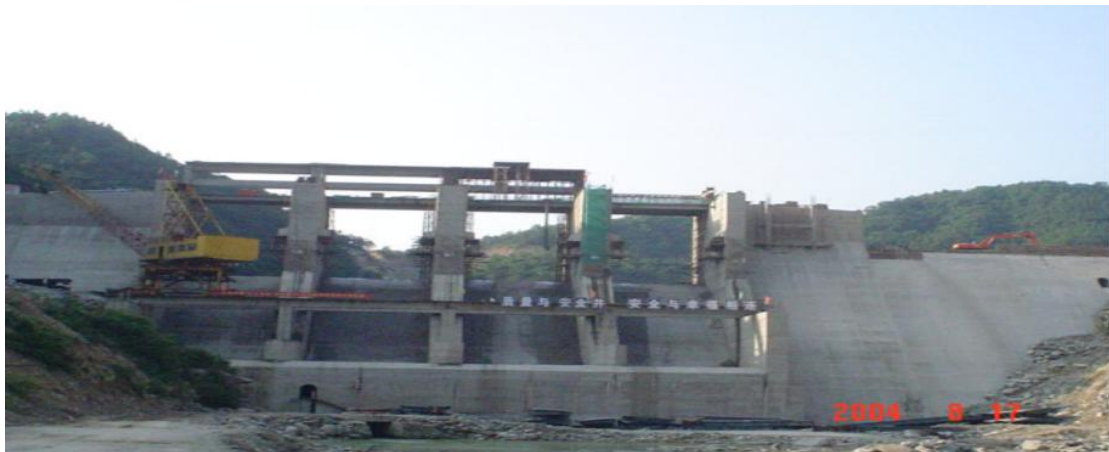
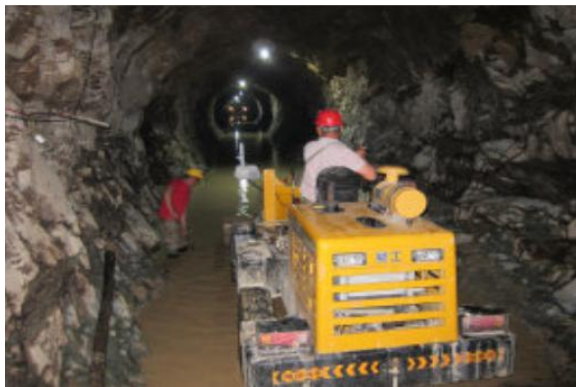
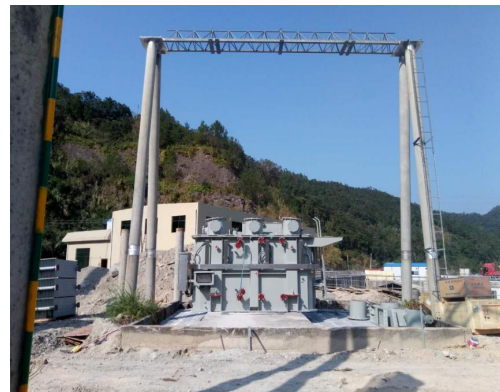
图2 建设期情况图

建设中的大坝

引水隧道施工中

变电站施工中

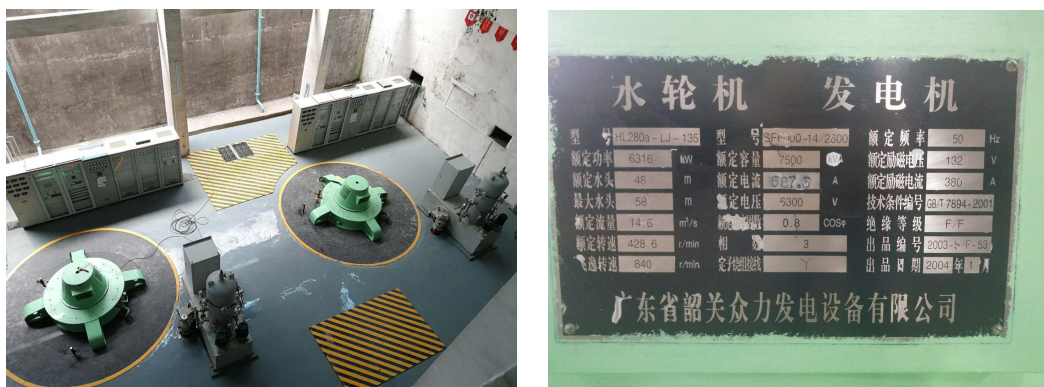
图2-1 发电机组情况图

本工程属于以发电为主兼顾下游水库安全的中水头引水式水电站工程，水库总库容为 470 万  $\text{m}^3$ ，水库正常蓄水位为 142.5m，正常库容为 405 万  $\text{m}^3$ ，电站总装机容量为 1.2 万 kW，选用 HL280a-LJ-135 水轮机和 SF6000-14/2600 发电机各 2 台，正常高水位为 142.5m，死水位 120m，电站发电最低尾水位为 84m，发电正常尾水位为 98m。年利用小时 2917h，年发电量为 3501 万 kW.h，发电量占梯级系统发电量的 45%，对减轻省、市电网供电压力和发展丰顺县的经济建设起到积极作用，也减轻下游龙颈水库的防洪负担。

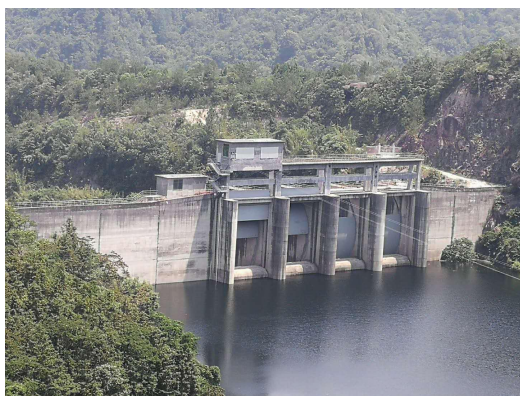
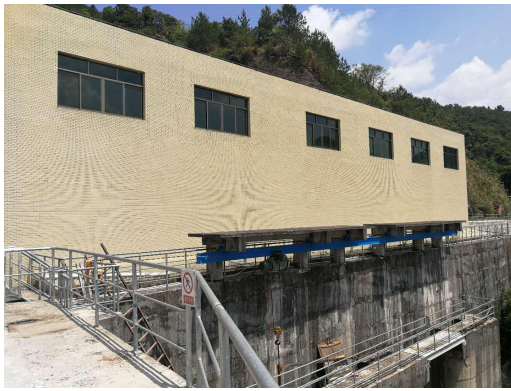
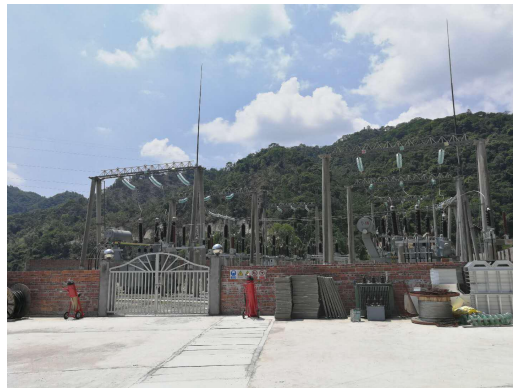
图2-2 主要建筑物情况

挡水建筑

引水系统

发电厂房

变电站

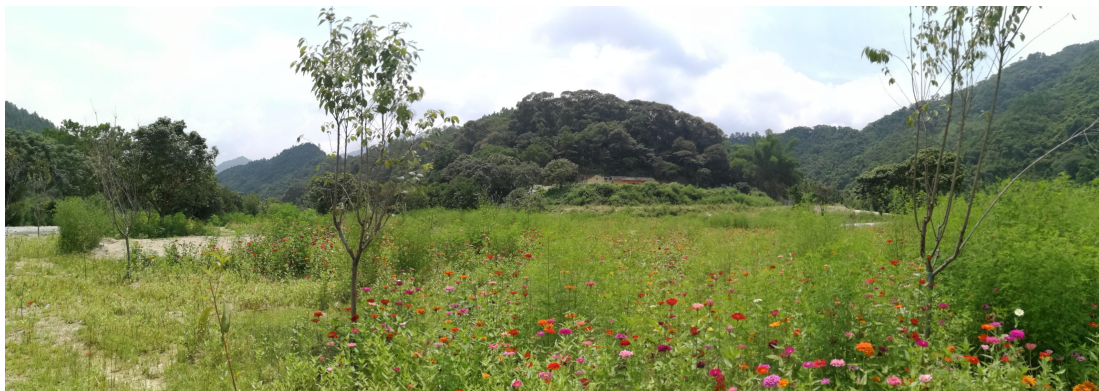
工程占地包括工程永久建筑物设施、工程管理范围的占地、工程临时占地和料场占地。工程永久占用山林地 425 亩，临时占用旱地 55 亩。根据课题组实地调查情况，本工程临时占地目前均已进行了自然复绿，现阶段本工程已不占用临时用地。

图2-3 原施工营地及临时堆场现已复绿

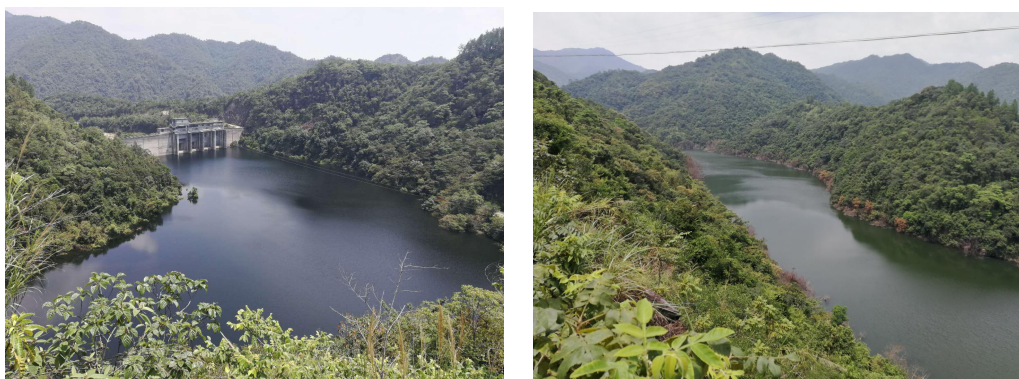
图2-4 库区周边情况图

从 B 坝岳潭村坝址起至 A 坝尾水整个库区内无移民安置问题，库内只淹没水田、旱地、山林地，经过实地调查和所测地形图计算得全库区淹没水田 20 亩、旱地 90 亩、山林地 900 亩；水库淹没还涉及 1 座 3.0m 宽的砼农用桥；库区无工业等设施，也没有发现矿产开发，故本电站工程淹没很小，没有浸没问题。

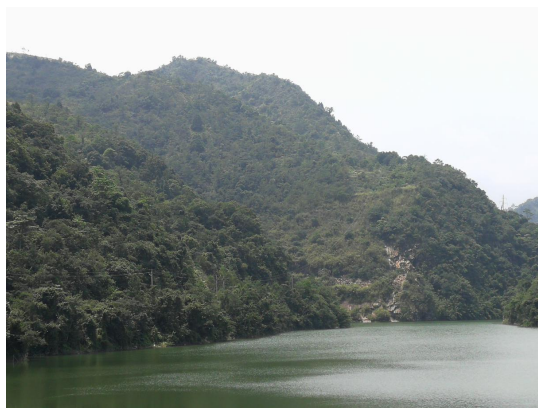
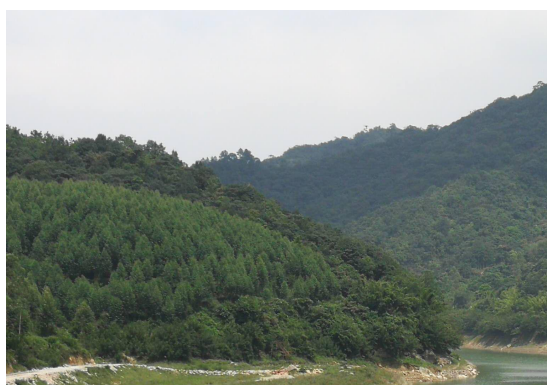
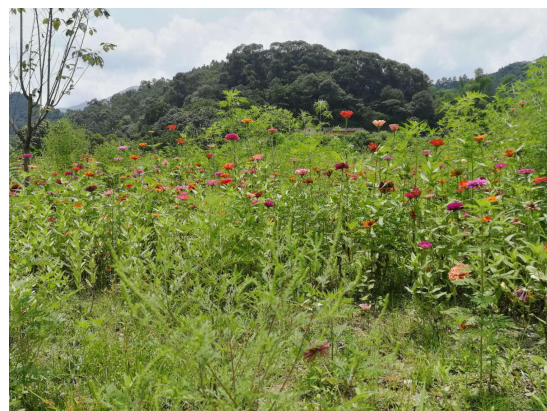
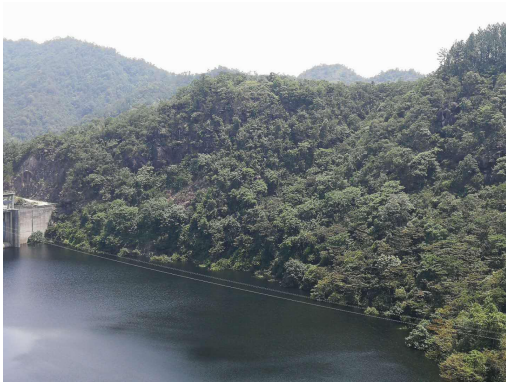
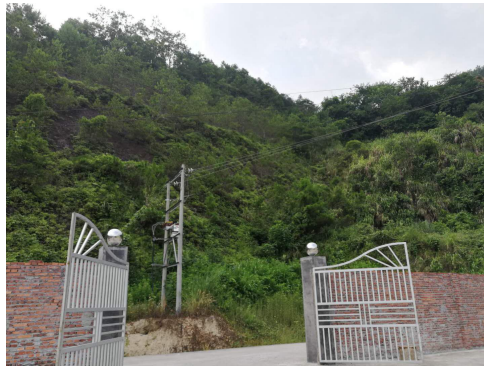
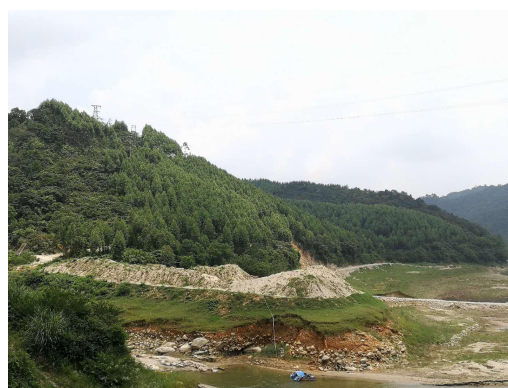
**图5-1 复绿情况**

水库施工对陆生生态的影响主要包括工程占地植被的破坏，现均已进行了植被恢复，工程占地包括工程永久建筑物设施、工程管理范围占地，以及弃土场、临时施工和取土场等施工占地，植被恢复情况见下图：

取土场复绿情况

弃渣场复绿情况

临时施工用地复绿情况

库区周边复绿情况

站区复绿情况

电站下游植被复绿情况

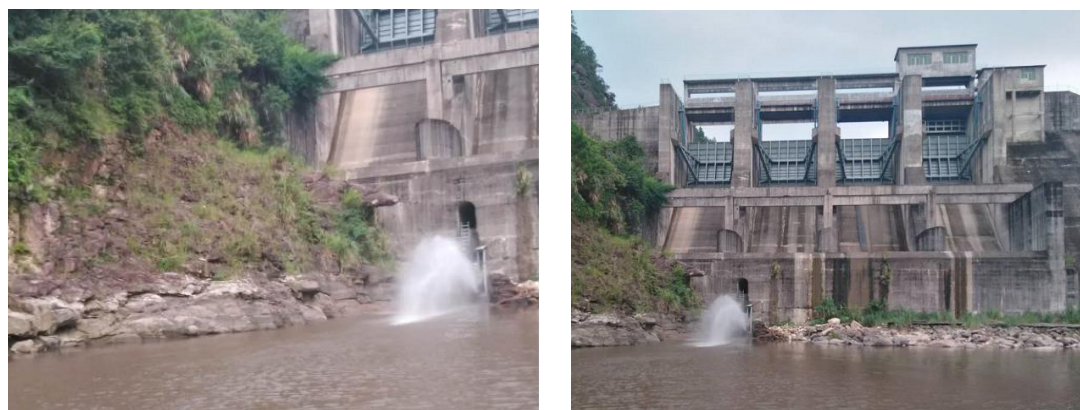
图 5-2 生态放水管下泄流量图

项目设置了 2 条管径为 800mm 的生态放水管，用闸阀控制均匀下放至河床，生态放水管保持下泄  $1.07\text{m}^3/\text{s}$  流量。可使下游河道维持基本生态用水需求，不会对生活在该河段中的水生生物产生较大影响。

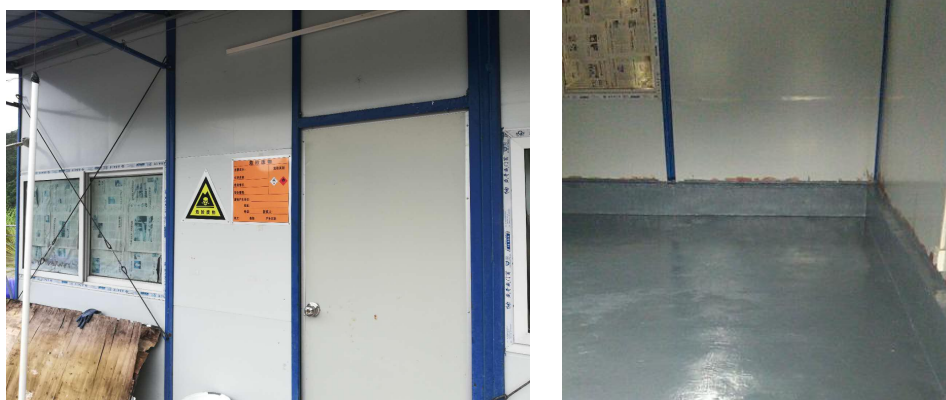
图 9-1 危废仓情况图

电站检修时产生的废机油经收集后交由有资质的梅州市冠润环保科技有限公司处理，危废仓情况见下图，危废处理协议见附件。

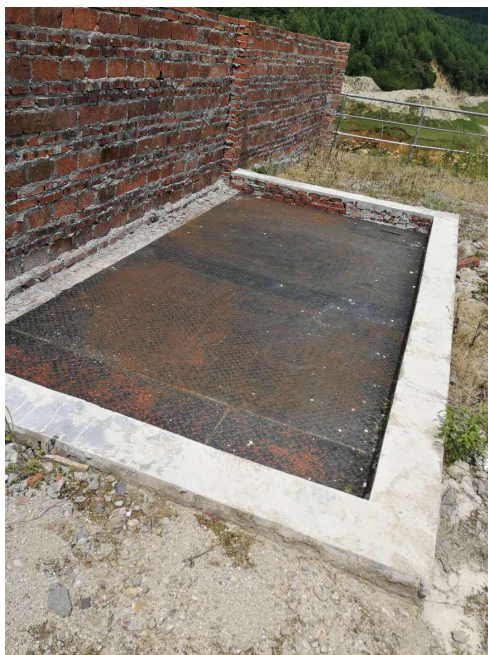
图12-1 变电站事故油池

厂区内配套设置了两座事故油池，主要用于防止水轮机组及主变压器等充油电气设备损坏后的漏油事故，见图 12-1。

| 名称 | 型号/规格 | 数量 | 状况 | 备注 |
|---|---|---|---|---|
| 水轮机组事故油池 | 345m <sup>3</sup> | 1 | 清空 | 位于水轮机组下方 |
| 变压器事故油池 | 20m <sup>3</sup> | 1 | 清空 | 位于变压器旁 |
